瑞巖寺本堂襖絵の保存処置

東京国立文化財研究所受託研究報告

保存科学部 第19号

化学研究室
修理技術研究室

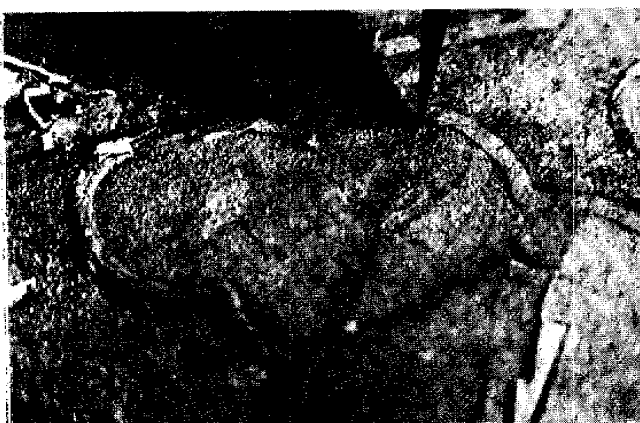
(8-1) 金箔表面に付着した樹脂膜部分
(ピンセットの先)

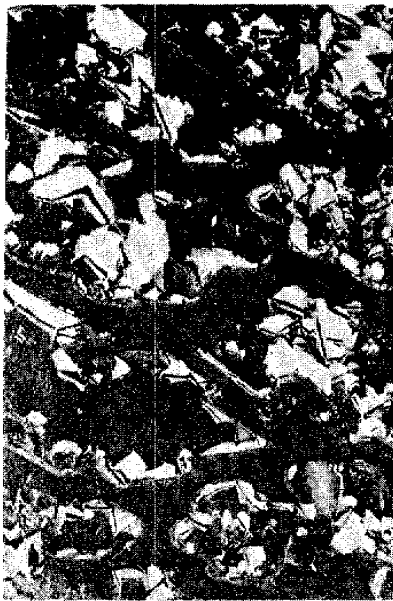
(10-1) 盛上げ雲文部剝離状態

処置方法は写真(10-1, 2, 3, 4)に示すように上記エマルジョンを筆に含ませて剝離部分に充分しみこませる。エマルジョンが充分しみこむと、めくれ上った部分がエマルジョンの水を吸収して軟かくなるから、頃合を見はからって筆の穂先で静かにめくれを押さえのばして元の位置

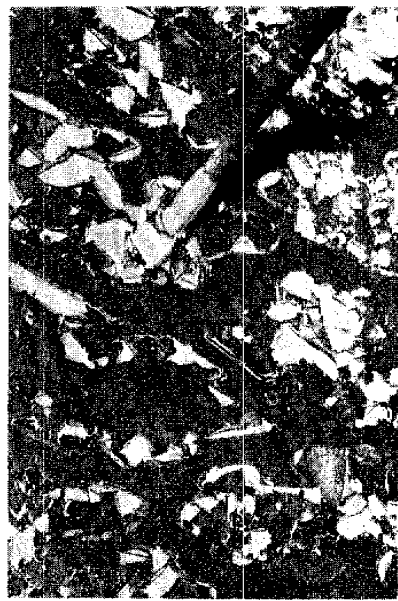
(10-2) 剝離部えのエマルジョン処置

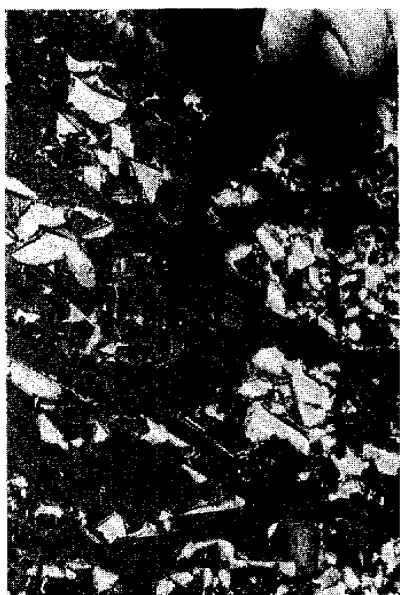
(10-3) 表面付着物除去

にもどした後沔紙で軽く押える。普通の剝落止めの場合は、このように沔紙で押えて過剰のエマルジョンを吸いとっただけで処置を終えるが、この襖の様な場合には強く押えることはできず、また極彩色では表面の凹凸が多いので、厚い沔紙で表面を軽く押えただけでは表面に薬剤が残留することは避けられない。前に施工された剝落止め処置の際ポリビニールアルコールが画面に残ったのもこの理由によるものであろう。今回の処置では、沔紙で軽く押えた後、さらにその表面を水を含ませた面相筆で軽くこするように洗って、画面表面に残ったエマルジョンを完全に除くとともに、画面に附着している寒天やポリビニールアルコールの有害な附着物をできるだけ除去した。この操作は今回の処置の中で最も難かしく、慎重に注意深くなされた処置である。使用した面相筆も狸やいたちの毛等のやゝこわめのものを使い分けたり、水で湿した脱脂綿で湿布してからやったりしたが、結局こすりとりとき箔や顔料の細片を剝落させぬように、しかも附着物を完全に除くような手加減が最も重要であり、作業が進むに従い自然に熟練して所期の目的を果すことができた。なお太公望を画いた画面の中に群青を塗った川の部分があるが、こゝの群青がかなり剝落したのち、その跡を藍のような透明色で汚したもので拙劣な補彩を施した部分があった。この部分は上記のように水で処理すると色が落ちることが

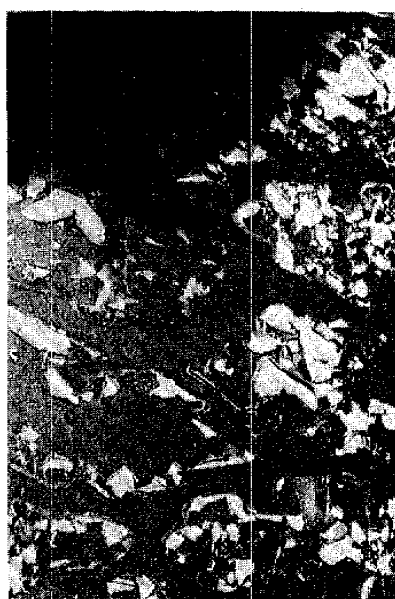
(10-4) 面相筆による剝落止め

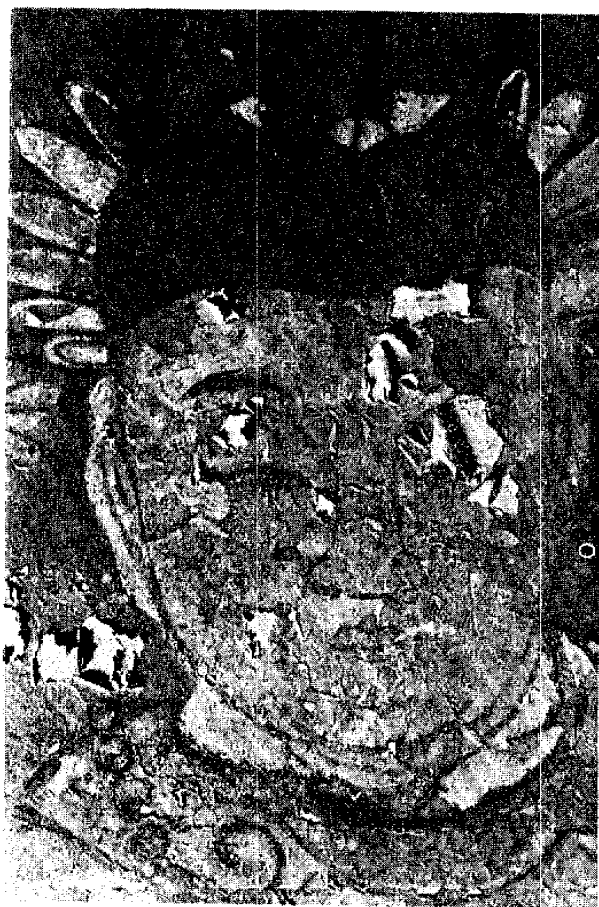
(12-1) 処置前

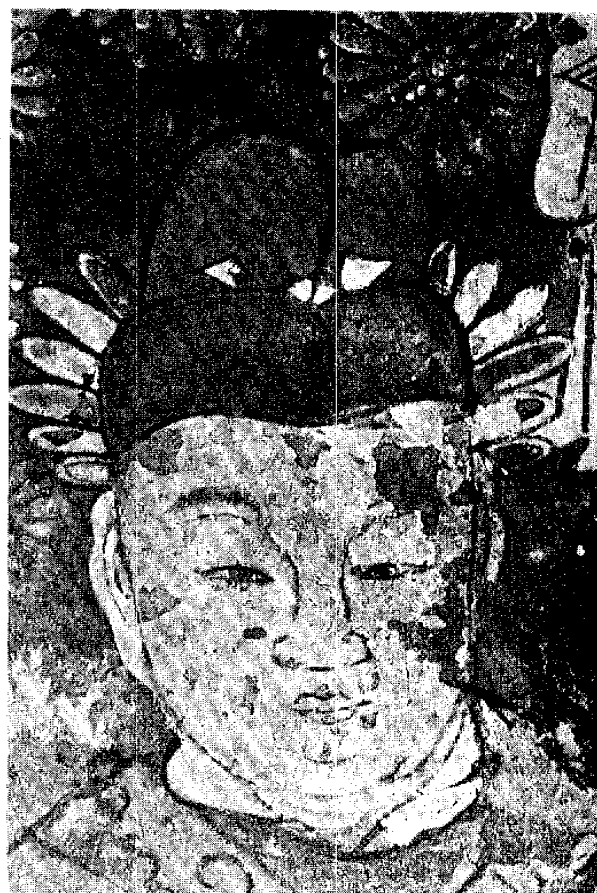
(12-2) 処置後

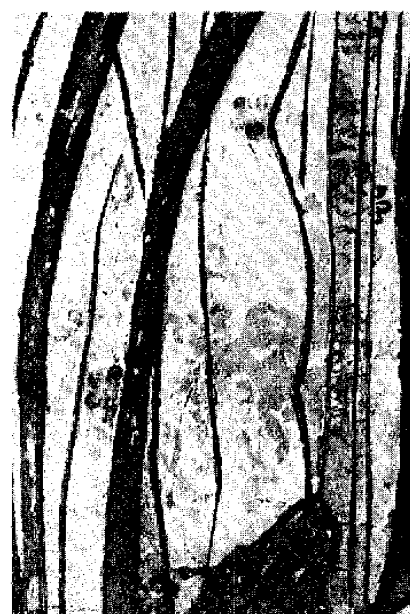
(13-2) 処置後
